# HERITAGE AXS PATRIMOINE

## RAPPORT DE RECHERCHE

Soumis à Normes d'accessibilité Canada

Dr. Ernesto Morales  
Université Laval

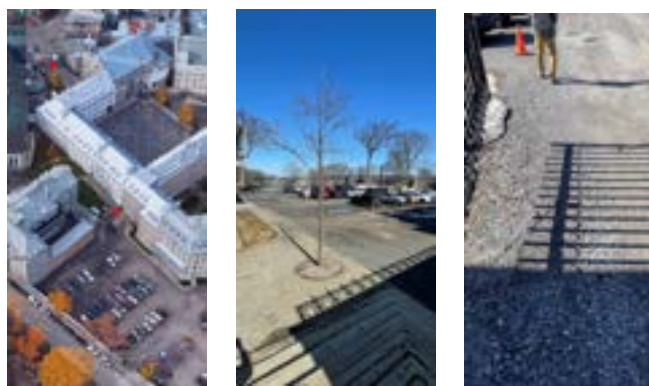
Figure 7. Images du stationnement

- o Absence de délimitation des espaces de stationnement dans l'aire de stationnement entraînant différents problèmes d'accessibilité :

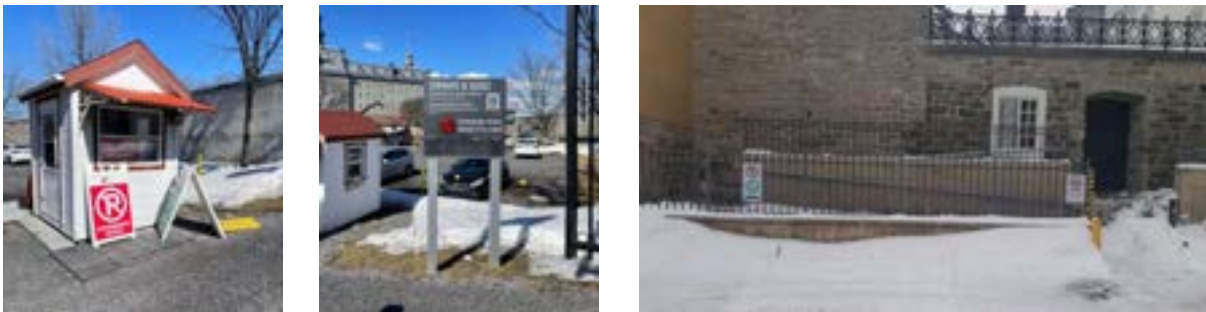
Figure 8. Images du stationnement

- Absence de lumière artificielle dans l'aire de stationnement.
- Absence d'abri pour la place de stationnement accessible désignée.
- Espace de stationnement accessible non dégagée (neige) à certains moments.

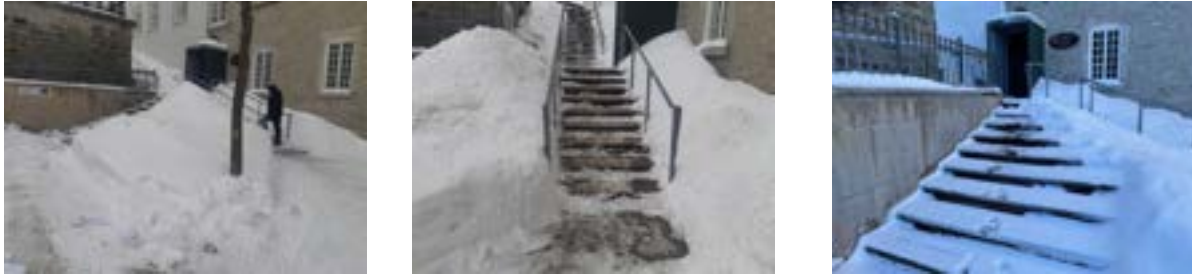
Figure 12. Images des escaliers de l'entrée secondaire

Plusieurs caractéristiques seraient à améliorer en ce qui a trait à l'**escalier extérieur menant à l'entrée SECONDAIRE**, qui est celle qui est adaptés pour les personnes à mobilité réduite:

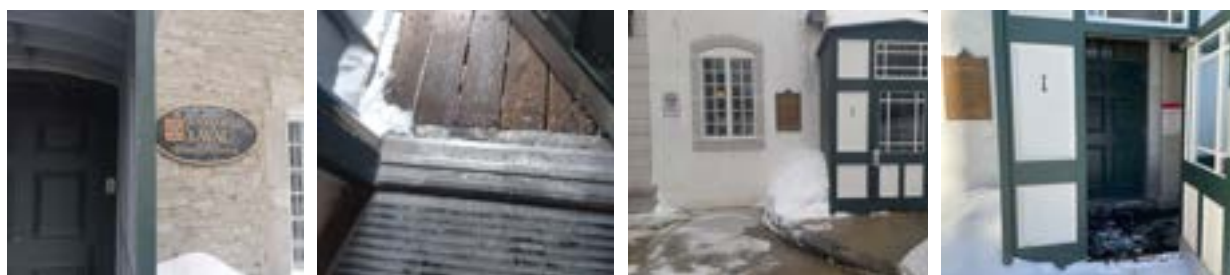
Figure 14. Images des portes d'entrée

- Absence de chemin(s) menant aux entrées PRINCIPALE et SECONDAIRE.
- Difficulté à identifier l'entrée PRINCIPALE. Présence d'une plaque « Université Laval », mais difficile à voir (noire).
- Aucune indication tactile ou autre signalisation pour identifier les entrées PRINCIPALE ET SECONDAIRE
- Inaccessibilité de l'entrée PRINCIPALE en raison de marches.
- En hiver, chaque entrée a deux portes, laissant moins d'espace devant la première porte et aussi peu d'espace pour pouvoir manœuvrer entre les deux portes.
- Aucune aire de repos ou de sièges à l'extérieur.
- Aucun abri sauf en l'hiver.
- Absence de porte automatique ou d'ouverture motorisée pour les portes PRINCIPALE et SECONDAIRE et portes relativement lourdes.
- Seuil haut pour les portes PRINCIPALE et SECONDAIRE
- Aucune barrière détectable par une canne à l'entour des portes ouvrant vers l'extérieur

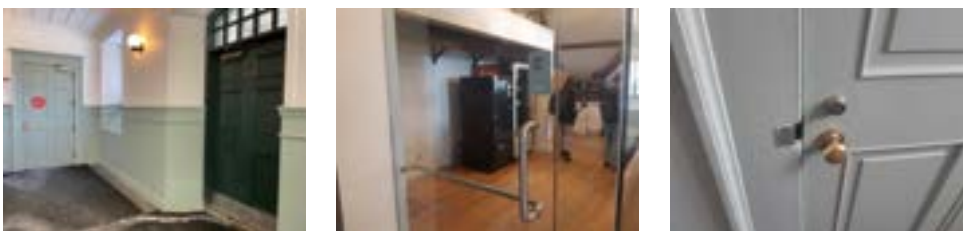
Figure I5. Images des portes intérieures

- Aucune porte motorisée ou à ouverture automatique.
- Présence de portes lourdes, notamment les portes coupe-feu.
- Ouverture des portes vers le corridor (dans certains corridors) et aucun indicateur tactile.
- Présence de poignées en bouton.
- Portes vitrées ne présentant aucun indicateur visuel (ex. : bandes de couleur).

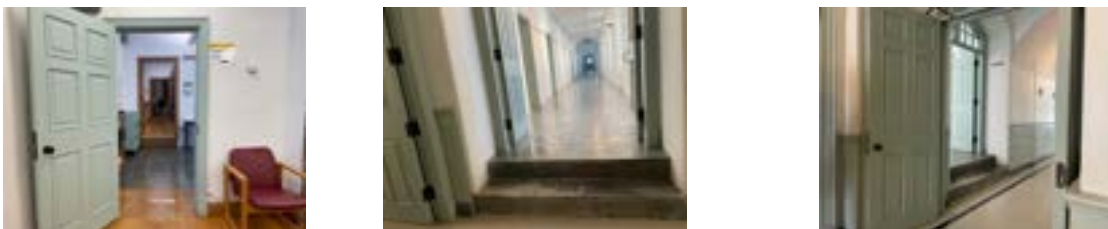
Figure I6. Images des parcours intérieurs

- Certains changements de niveaux sont exempts de rampes et de plateformes élévatrices (escaliers seulement).
- Les espaces les plus utilisés sont accessibles, même si l'utilisation autonome des équipements et espaces n'est pas toujours possible
- Aucun système de repérage alors que la structure du bâtiment ne présente pas de logique.
- Aucun indicateur tactile dans les aires ouvertes, mais elles sont relativement restreintes

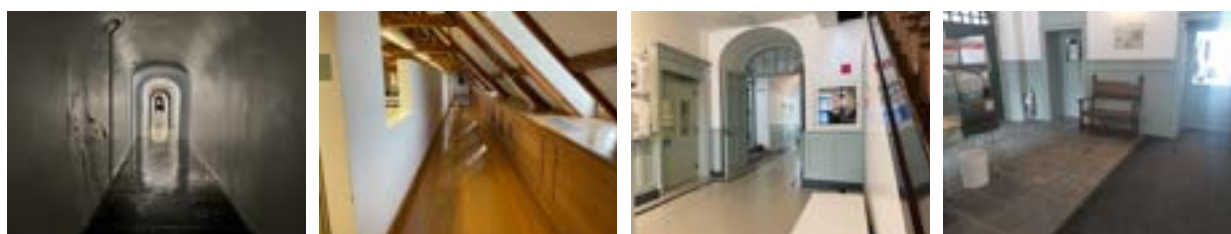
Figure 17. Images des corridors et vestibules

- Corridor du sous-sol parfois encombré par des bacs de recyclage.
- Corridor du deuxième étage parfois encombré par des tables.
- Plancher réfléchissant ce qui diminue le contraste entre le plancher et les murs (contraste vert pale + beige pourrait être amélioré).
- Absence de mains-courantes dans les longs corridors.
- Absence de siège ou d'aire de repos dans les longs corridors.
- Éclairage limité dans certains corridors, notamment au sous-sol.

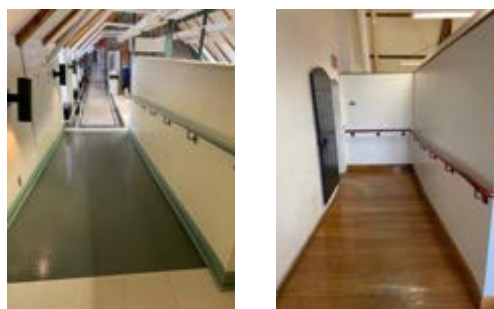
Figure 18. Images des rampes intérieures

- Les paliers situés au début et à la fin des rampes ne sont pas toujours assez grands et parfois sont situés dans des zones de passage.
- Absence de bandes contrastées antidérapantes.
- Absence de main-courante des deux côtés des rampes.
- Absence de signalisation de certaines rampes difficiles à localiser.

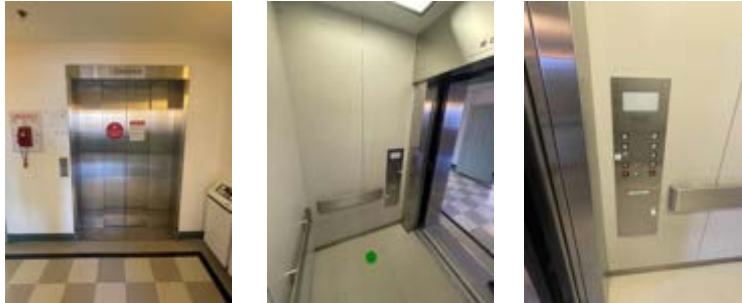
Figure 19. Images des ascenseurs

- Informations visuelles limitées, celles-ci indiquent le niveau de progression, mais non le niveau réel.
- Aucune main-courante dans la cabine de l'ascenseur.
- Aucun contraste de couleur entre le sol et les murs dans la cabine.
- Aucun miroir dans la cabine.

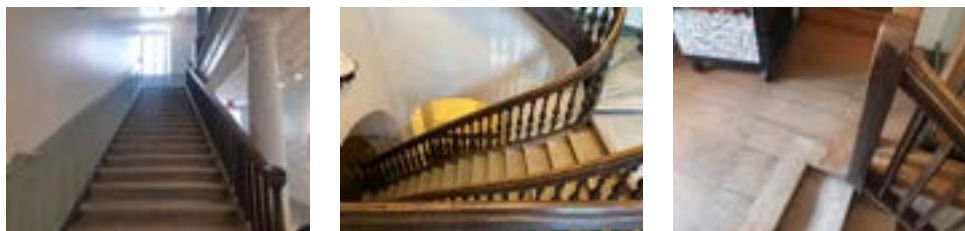
Figure20. Images des escaliers intérieurs

- Il y a un palier en bas et en haut des escaliers, avec un espace suffisant en bas, mais en haut, dans le cas où les portes sont fermées et doivent s'ouvrir lorsqu'il y a des passants, la porte prend de l'espace de manœuvre qui peut gêner
- Absence de main-courante des deux côtés des escaliers et à des hauteurs variables (pour la majorité des escaliers).
- Aucun indicateur tactile disponible.
- Aucune bande antidérapante contrastante sur le nez des marches (escaliers de couleur beige/bois).
- Nez de marches arrondis, mais protubérants au point où il devient risqué de s'enfarger dedans lors de la montée des escaliers.
- Éclairage non uniforme, créant de petites zones d'ombre.

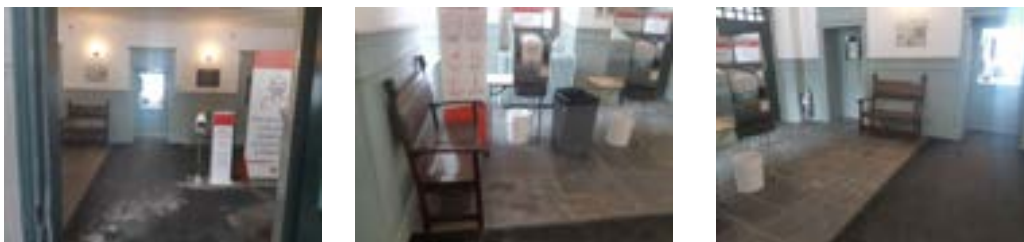
Figure 22. Images du hall d'entrée

Le **hall d'entrée** et la **zone d'accueil** ne sont pas clairement signalisés et la distribution du lieu n'est pas intuitive.

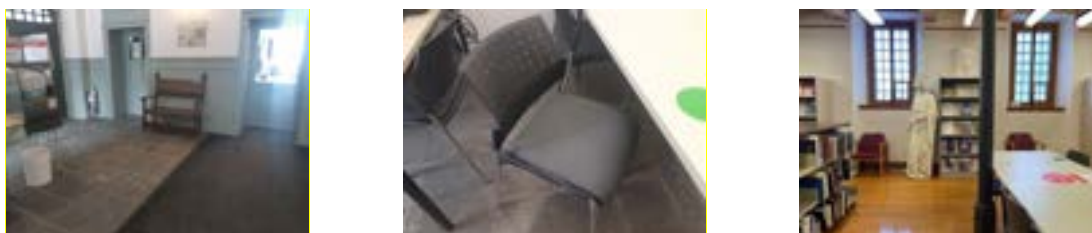
Figure 24. Images des zones d'attente et des sièges

- Peu de sièges disponibles dans le parcours à l'exception de la bibliothèque.
- Variété de chaises limitée au sein d'une même salle ou d'un même espace.
- Plusieurs chaises situées dans des endroits inaccessibles (ex.: il faut monter et descendre quelque marches)
- Tables trop hautes avec coins carrés dans les espaces communs (ex. : bibliothèque)
- Aucun système pour faciliter la communication où des échanges sont prévus

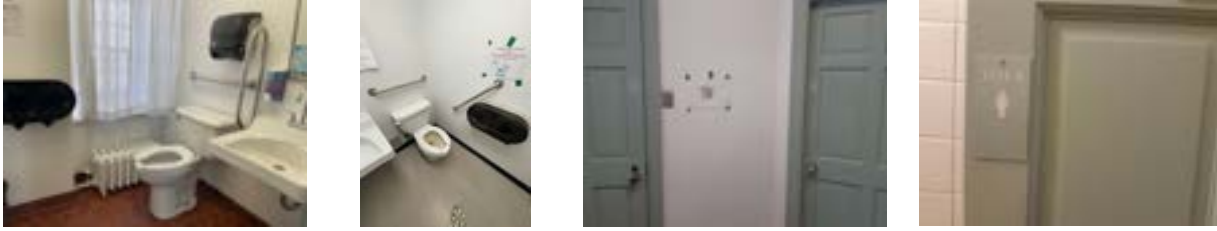
Figure 25. Images des toilettes

- Aucune table à langer dans le site pour enfants et pour adultes.

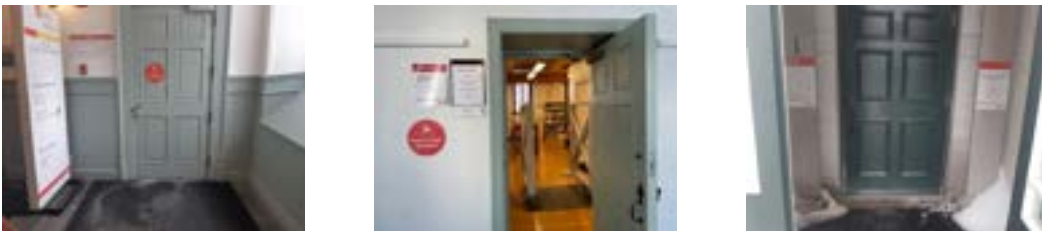
Figure 26. Images de la signalisation générale

Concernant la **signalisation générale** plusieurs lacunes et points clés d'améliorations ont été rencontrés lors de l'évaluation :

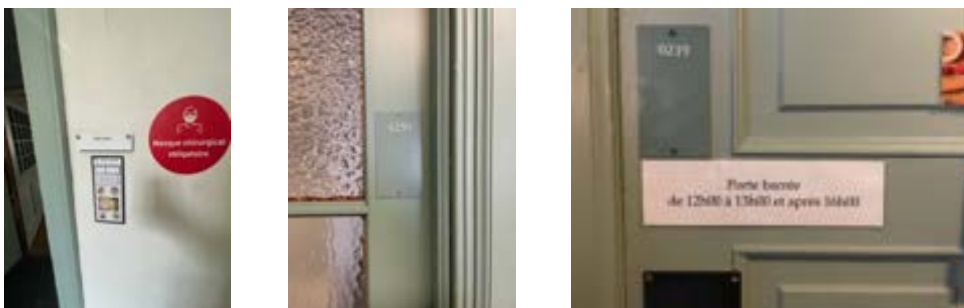
Figure 27. Images de l'identification des salles

- Aucun nom de salle.
- Aucune fonction de salle.
- Aucun panneau tactile avec des caractères en relief ou en braille.
- Panneaux souvent placés sur la porte plutôt que sur une surface adjacente.

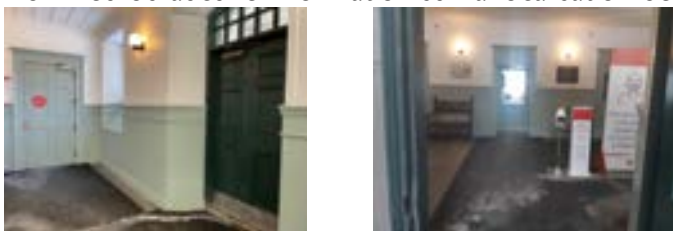
Figure 28. Images montrant le manque de répertoires

- Aucun répertoire trouvé sur le site, mais cela pourrait faciliter l'orientation dans le bâtiment ainsi que le repérage des lieux clés.
- Peu ou aucune information sur la localisation des équipements et des installations.

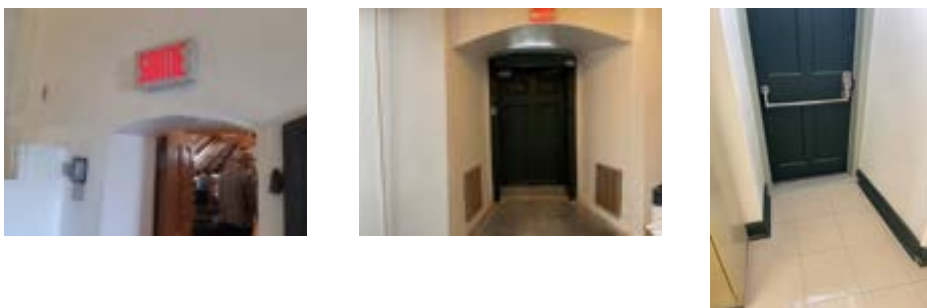
Figure 29. Images des sorties de secours

- Aucune zone de refuge en cas d'urgence ou équipement d'évacuation pour les personnes à mobilité réduite ont été identifiées.
- Sorties de secours difficiles à localiser.
- Espace parfois restreint près des sorties de secours.

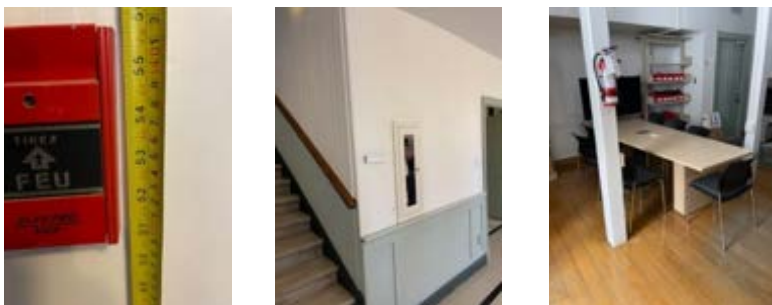
Figure 30. Images des équipements d'incendie

- Aucune alarme incendie visuelle.
- Équipements d'incendie (ex. : extincteurs ou déclencheurs d'alarme) souvent placés trop hauts.
- Aucun système de notifications disponible en cas d'urgence.

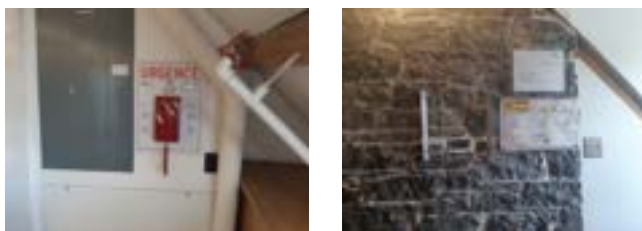
Figure 31. Images des instructions d'évacuation

- Certains plans d'évacuation présentés sur des surfaces réfléchissantes.
- Petitesse de la taille de police des instructions et des plans d'évacuation.
- Aucun format alternatif (ex. : tactile) pour les instructions et les plans d'évacuation.
- Informations concernant l'évacuation souvent inaccessibles (trop hautes)

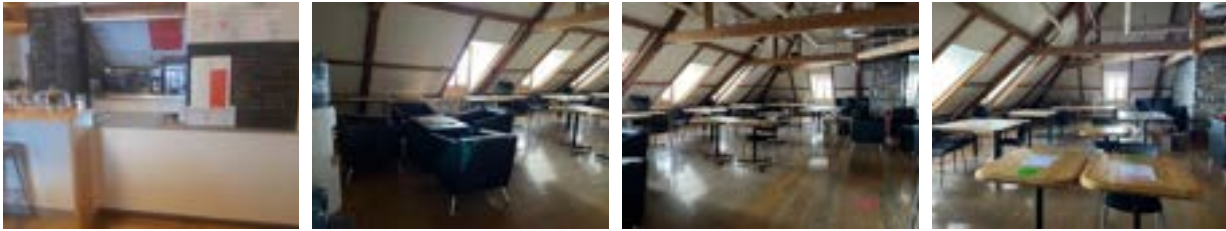
Figure 32. Images de la cafétéria

- Toilettes significativement éloignées
- Comptoir trop haut et sans portion adaptée aux personnes utilisatrices de fauteuil roulant
- Peu de visibilité du menu présenté principalement sur un mur-ardoise situé derrière le comptoir
- Peu de variété des sièges disponibles.

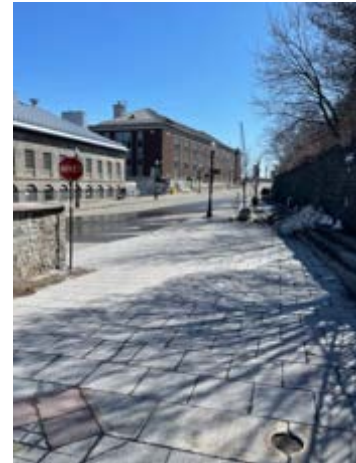
Figure 34. Image de l'accès véhiculaire au Petit Champlain

- o Aucune zone de débarcadère n'est disponible. Il serait pertinent d'en prévoir une notamment pour les services de transport adapté.
- o Les autobus passent sur un grand boulevard mais il y a des passages piétons proche de chaque arrêt (la peinture est souvent usée et donc elle est difficilement perceptible).
- o Les arrêts d'autobus sont situés entre environ 50 et 100 mètres d'une des entrées au secteur
- o Quelques obstacles, comme des terrasses, présents sur les trottoirs

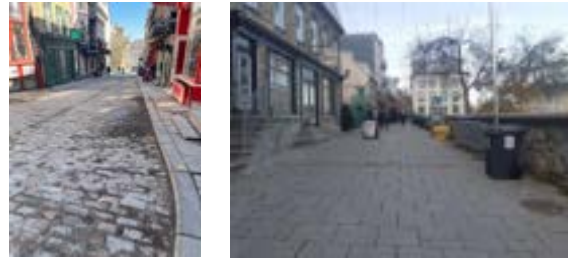
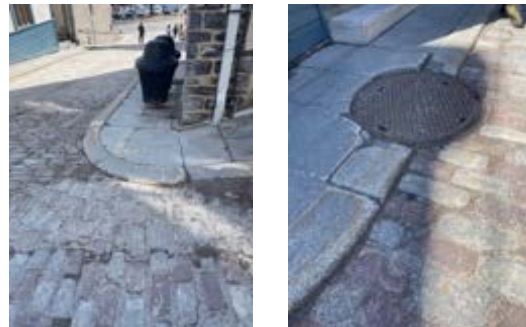
Figure 35. Images des rues Sous-le-Fort et Petit Champlain

- Entraves présentes sur le chemin (ex. : poubelles, terrasses, lampadaires).
- Bouches d'égout sur les aires de circulation des piétons.
- Peu d'éclairage artificiel.  
Quelques sièges disponibles, mais très peu adaptés à l'ensemble des personnes.

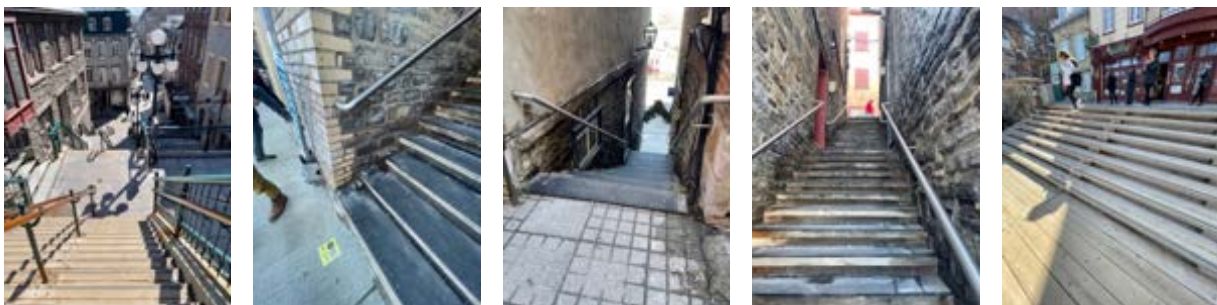
Figure 37. Images des escaliers extérieurs

Dans les secteurs Petit Champlain et Place Royale, il y a plusieurs **escaliers extérieurs** dont les caractéristiques diffèrent. Certains points clés ont été soulevés pour améliorer l'accessibilité :

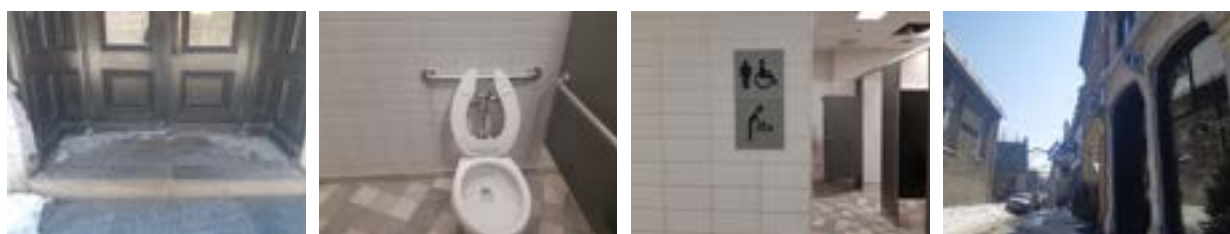
Figure 38. Images des toilettes de la Place Royale

- Aucune table à langer pour adultes n'est disponible dans le site.
