HERITAGE AXS PATRIMOINE

RAPPORT DE RECHERCHE
Soumis à Normes d'accessibilité Canada
30/08/2024

Dr. Ernesto Morales
Université Laval

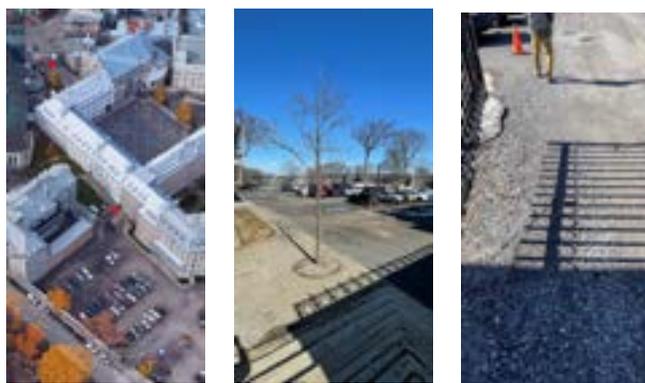
Figure 7. Images du stationnement

- o Absence de délimitation des espaces de stationnement dans l'aire de stationnement entraînant différents problèmes d'accessibilité :

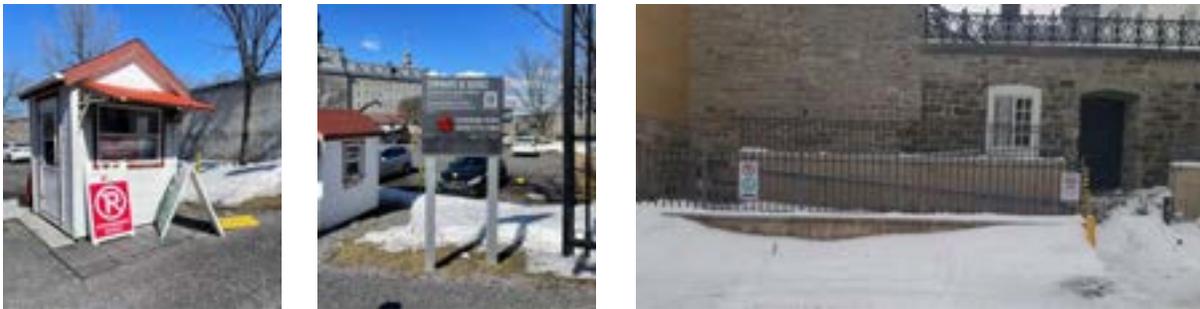
Figure 8. Images du stationnement

- Absence de lumière artificielle dans l'aire de stationnement.
- Absence d'abri pour la place de stationnement accessible désignée.
- Espace de stationnement accessible non dégagée (neige) à certains moments.

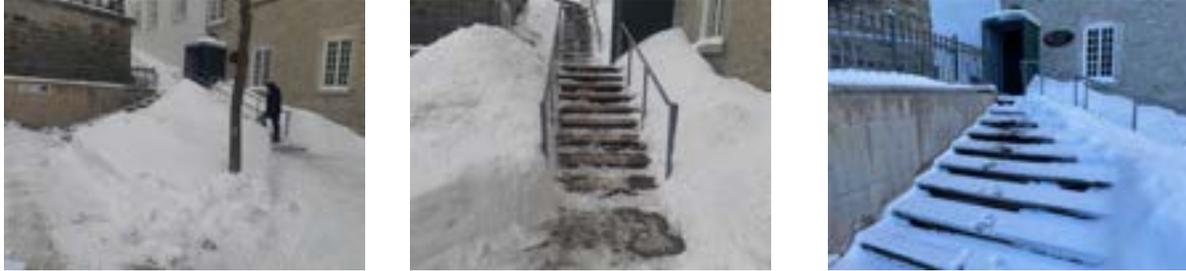
Figure 12. Images des escaliers de l'entrée secondaire

Plusieurs caractéristiques seraient à améliorer en ce qui a trait à l'**escalier extérieur menant à l'entrée SECONDAIRE**, qui est celle qui est adaptés pour les personnes à mobilité réduite:

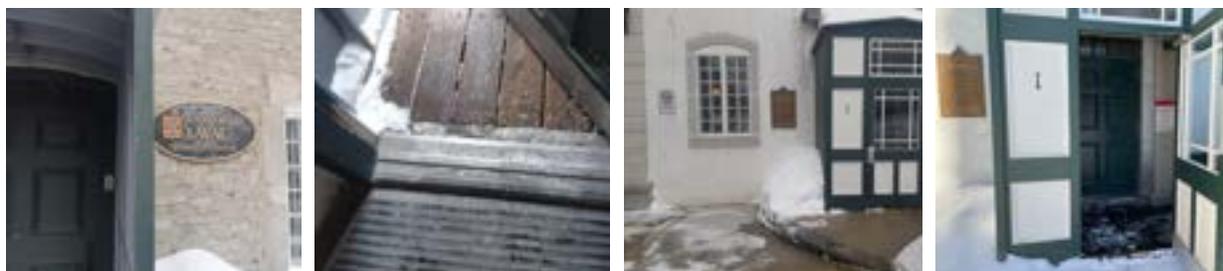
Figure 14. Images des portes d'entrée

- Absence de chemin(s) menant aux entrées PRINCIPALE et SECONDAIRE.
- Difficulté à identifier l'entrée PRINCIPALE. Présence d'une plaque « Université Laval », mais difficile à voir (noire).
- Aucune indication tactile ou autre signalisation pour identifier les entrées PRINCIPALE ET SECONDAIRE
- Inaccessibilité de l'entrée PRINCIPALE en raison de marches.
- En hiver, chaque entrée a deux portes, laissant moins d'espace devant la première porte et aussi peu d'espace pour pouvoir manœuvrer entre les deux portes.
- Aucune aire de repos ou de sièges à l'extérieur.
- Aucun abri sauf en l'hiver.
- Absence de porte automatique ou d'ouverture motorisée pour les portes PRINCIPALE et SECONDAIRE et portes relativement lourdes.
- Seuil haut pour les portes PRINCIPALE et SECONDAIRE
- Aucune barrière détectable par une canne à l'entour des portes ouvrant vers l'extérieur

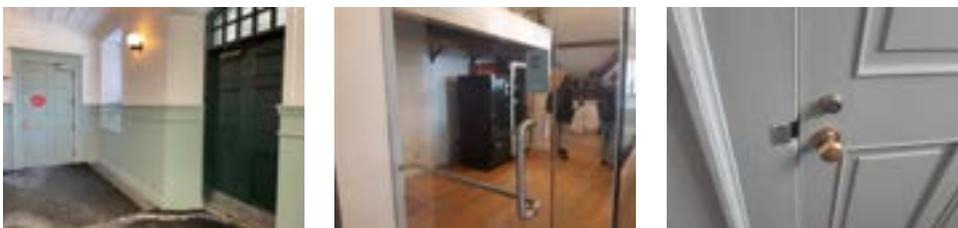
Figure I5. Images des portes intérieures

- Aucune porte motorisée ou à ouverture automatique.
- Présence de portes lourdes, notamment les portes coupe-feu.
- Ouverture des portes vers le corridor (dans certains corridors) et aucun indicateur tactile.
- Présence de poignées en bouton.
- Portes vitrées ne présentant aucun indicateur visuel (ex. : bandes de couleur).

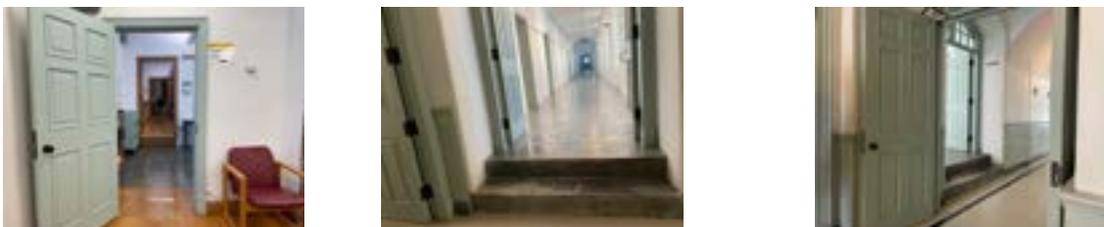
Figure I6. Images des parcours intérieurs

- Certains changements de niveaux sont exempts de rampes et de plateformes élévatrices (escaliers seulement).
- Les espaces les plus utilisés sont accessibles, même si l'utilisation autonome des équipements et espaces n'est pas toujours possible
- Aucun système de repérage alors que la structure du bâtiment ne présente pas de logique.
- Aucun indicateur tactile dans les aires ouvertes, mais elles sont relativement restreintes

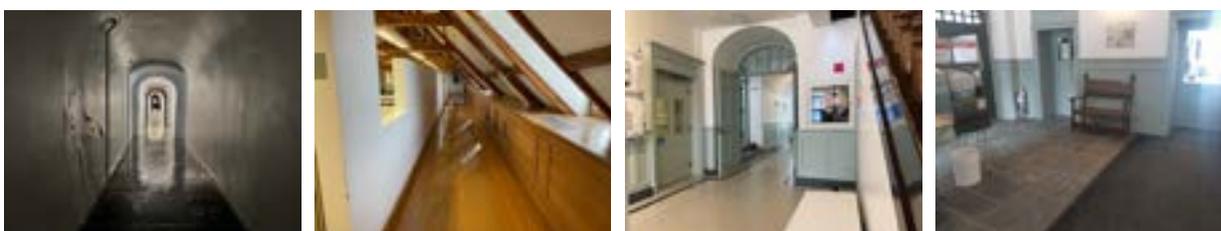
Figure 17. Images des corridors et vestibules

- Corridor du sous-sol parfois encombré par des bacs de recyclage.
- Corridor du deuxième étage parfois encombré par des tables.
- Plancher réfléchissant ce qui diminue le contraste entre le plancher et les murs (contraste vert pale + beige pourrait être amélioré).
- Absence de mains-courantes dans les longs corridors.
- Absence de siège ou d'aire de repos dans les longs corridors.
- Éclairage limité dans certains corridors, notamment au sous-sol.

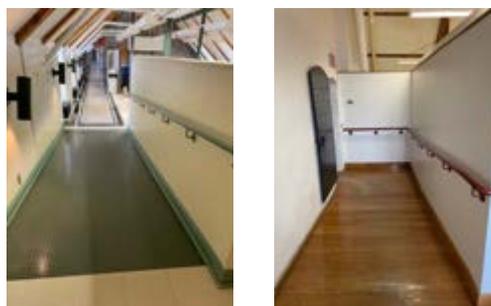
Figure 18. Images des rampes intérieures

- Les paliers situés au début et à la fin des rampes ne sont pas toujours assez grands et parfois sont situés dans des zones de passage.
- Absence de bandes contrastées antidérapantes.
- Absence de main-courante des deux côtés des rampes.
- Absence de signalisation de certaines rampes difficiles à localiser.

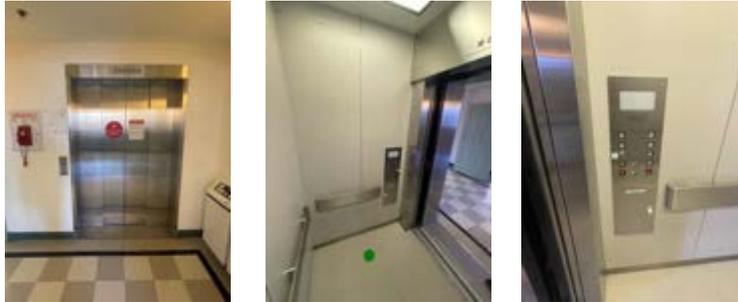
Figure 19. Images des ascenseurs

- Informations visuelles limitées, celles-ci indiquent le niveau de progression, mais non le niveau réel.
- Aucune main-courante dans la cabine de l'ascenseur.
- Aucun contraste de couleur entre le sol et les murs dans la cabine.
- Aucun miroir dans la cabine.

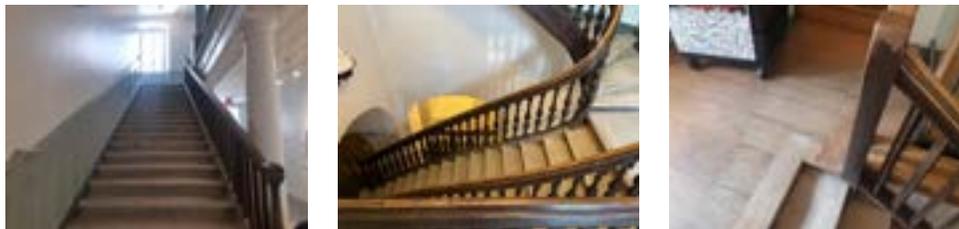
Figure20. Images des escaliers intérieurs

- Il y a un palier en bas et en haut des escaliers, avec un espace suffisant en bas, mais en haut, dans le cas où les portes sont fermées et doivent s'ouvrir lorsqu'il y a des passants, la porte prend de l'espace de manœuvre qui peut gêner
- Absence de main-courante des deux côtés des escaliers et à des hauteurs variables (pour la majorité des escaliers).
- Aucun indicateur tactile disponible.
- Aucune bande antidérapante contrastante sur le nez des marches (escaliers de couleur beige/bois).
- Nez de marches arrondis, mais protubérants au point où il devient risqué de s'enfarger dedans lors de la montée des escaliers.
- Éclairage non uniforme, créant de petites zones d'ombre.

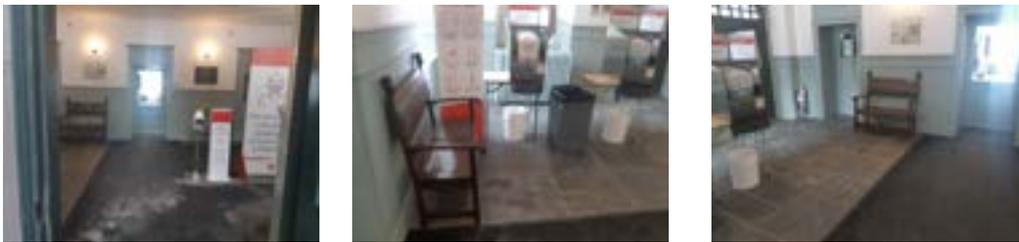
Figure 22. Images du hall d'entrée

Le **hall d'entrée** et la **zone d'accueil** ne sont pas clairement signalisés et la distribution du lieu n'est pas intuitive.

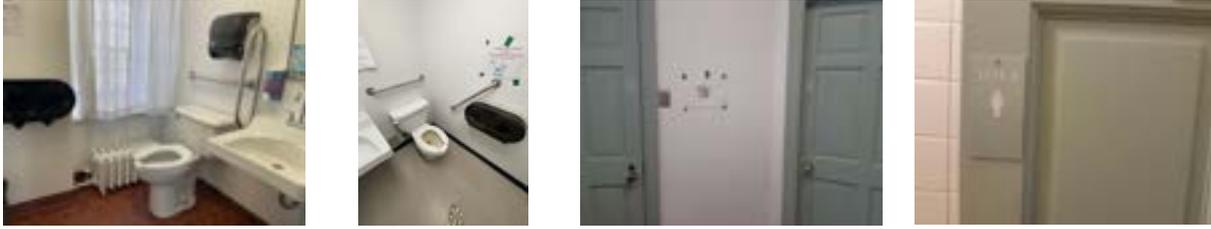
Figure 25. Images des toilettes

- Aucune table à langer dans le site pour enfants et pour adultes.

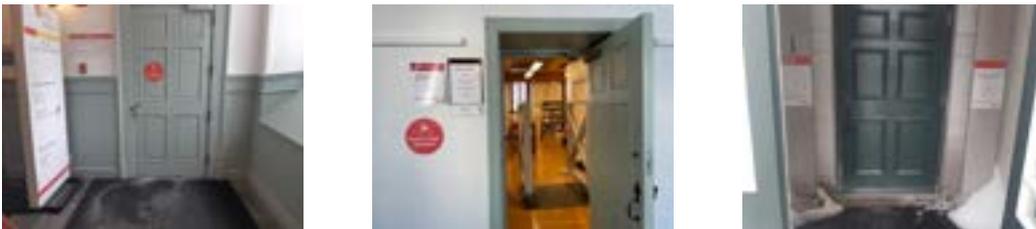
Figure 26. Images de la signalisation générale

Concernant la **signalisation générale** plusieurs lacunes et points clés d'améliorations ont été rencontrés lors de l'évaluation :

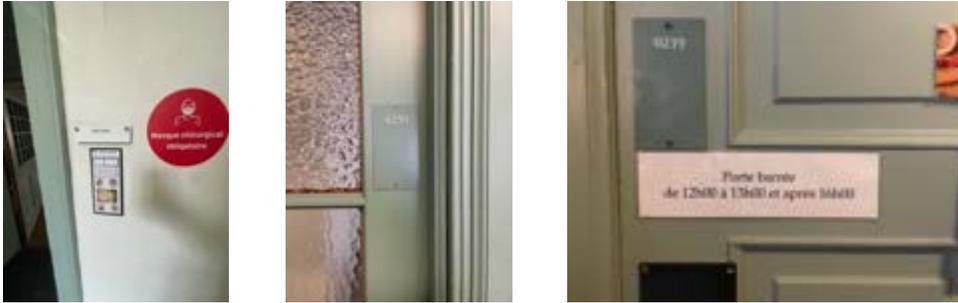
Figure 27. Images de l'identification des salles

- Aucun nom de salle.
- Aucune fonction de salle.
- Aucun panneau tactile avec des caractères en relief ou en braille.
- Panneaux souvent placés sur la porte plutôt que sur une surface adjacente.

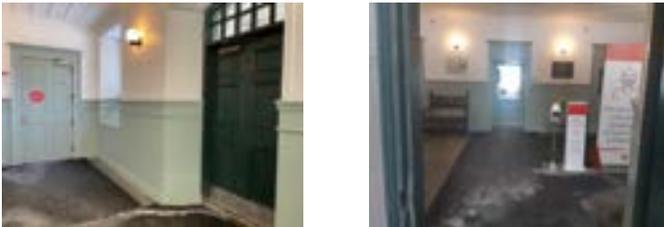
Figure 28. Images montrant le manque de répertoires

- Aucun répertoire trouvé sur le site, mais cela pourrait faciliter l'orientation dans le bâtiment ainsi que le repérage des lieux clés.
- Peu ou aucune information sur la localisation des équipements et des installations.

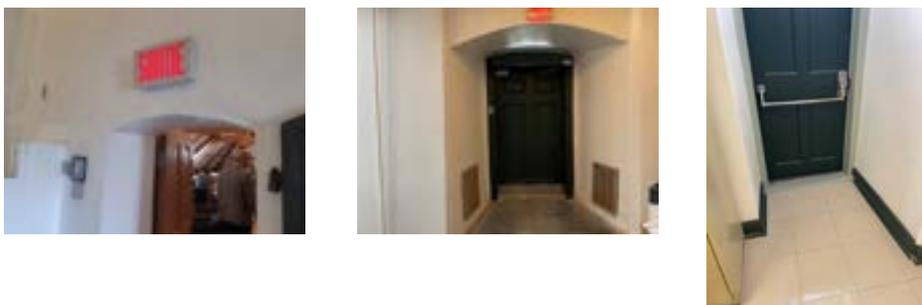
Figure 29. Images des sorties de secours

- Aucune zone de refuge en cas d'urgence ou équipement d'évacuation pour les personnes à mobilité réduite ont été identifiées.
- Sorties de secours difficiles à localiser.
- Espace parfois restreint près des sorties de secours.

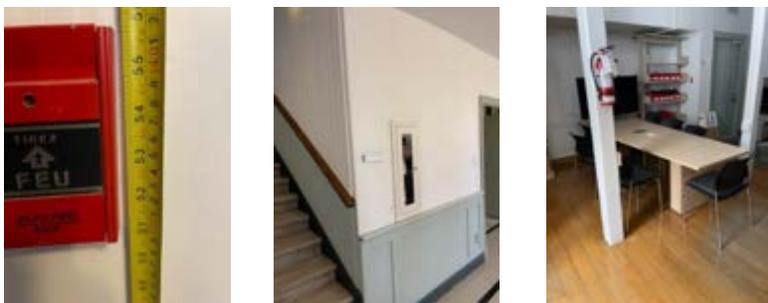
Figure 30. Images des équipements d'incendie

- Aucune alarme incendie visuelle.
- Équipements d'incendie (ex. : extincteurs ou déclencheurs d'alarme) souvent placés trop hauts.
- Aucun système de notifications disponible en cas d'urgence.

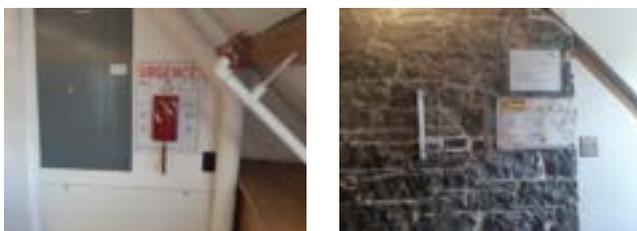
Figure 31. Images des instructions d'évacuation

- Certains plans d'évacuation présentés sur des surfaces réfléchissantes.
- Petitesse de la taille de police des instructions et des plans d'évacuation.
- Aucun format alternatif (ex. : tactile) pour les instructions et les plans d'évacuation.
- Informations concernant l'évacuation souvent inaccessibles (trop hautes)

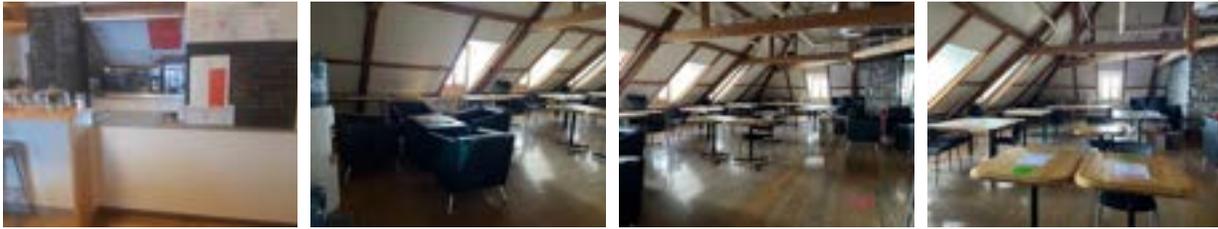
Figure 32. Images de la cafétéria

- o Toilettes significativement éloignées
- o Comptoir trop haut et sans portion adaptée aux personnes utilisatrices de fauteuil roulant
- o Peu de visibilité du menu présenté principalement sur un mur-ardoise situé derrière le comptoir
- o Peu de variété des sièges disponibles.

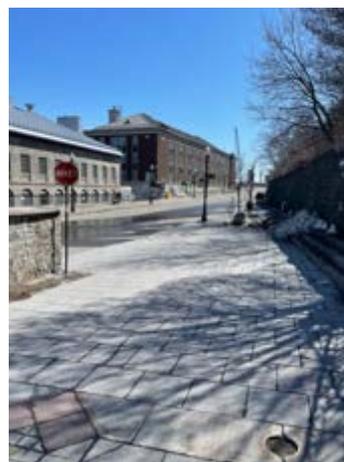
Figure 34. Image de l'accès véhiculaire au Petit Champlain

- o Aucune zone de débarcadère n'est disponible. Il serait pertinent d'en prévoir une notamment pour les services de transport adapté.
- o Les autobus passent sur un grand boulevard mais il y a des passages piétons proche de chaque arrêt (la peinture est souvent usée et donc elle est difficilement perceptible).
- o Les arrêts d'autobus sont situés entre environ 50 et 100 mètres d'une des entrées au secteur
- o Quelques obstacles, comme des terrasses, présents sur les trottoirs

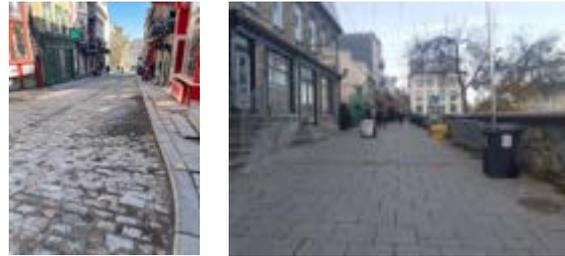
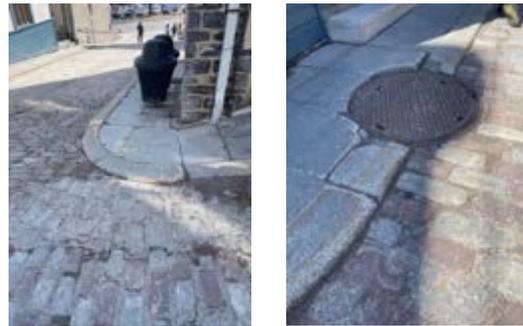
- Entraves présentes sur le chemin (ex. : poubelles, terrasses, lampadaires).
- Bouches d'égout sur les aires de circulation des piétons.
- Peu d'éclairage artificiel.
Quelques sièges disponibles, mais très peu adaptés à l'ensemble des personnes.

Figure 35. Images des rues Sous-le-Fort et Petit Champlain

Figure 36. Images des entraves dans le chemin

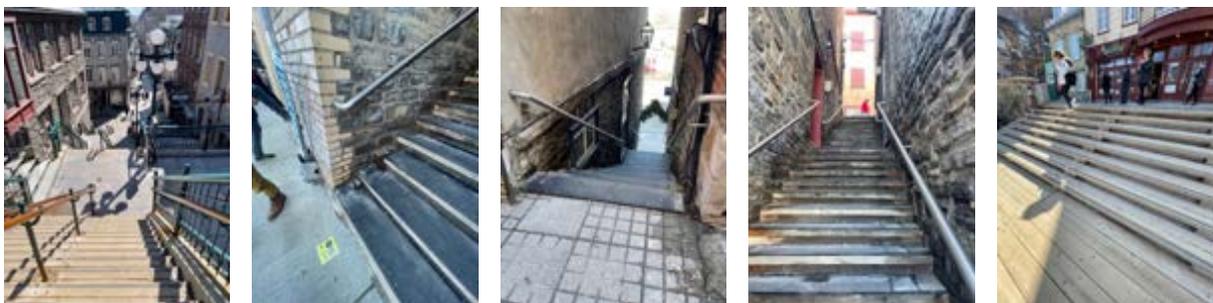
Figure 37. Images des escaliers extérieurs

Dans les secteurs Petit Champlain et Place Royale, il y a plusieurs **escaliers extérieurs** dont les caractéristiques diffèrent. Certains points clés ont été soulevés pour améliorer l'accessibilité :

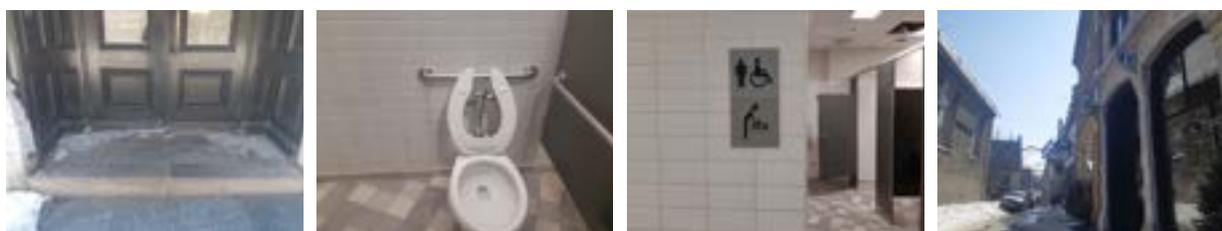
Figure 38. Images des toilettes de la Place Royale

- Aucune table à langer pour adultes n'est disponible dans le site.
