# HERITAGE AXS PATRIMOINE

## RAPPORT DE RECHERCHE

Soumis à Normes d'accessibilité Canada

Dr. Ernesto Morales  
Université Laval

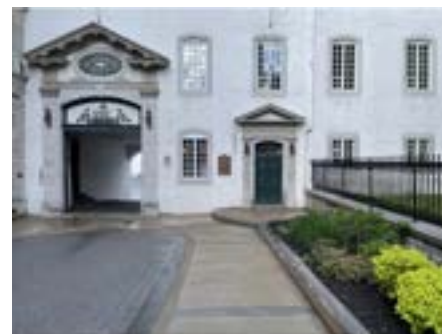
Figure 1a. Entrée Principale

**Entrée principale :** Au total, 35 répondants ont identifié huit éléments comme des obstacles liés à l'accessibilité de l'entrée principale du Vieux-Séminaire pour un total de 101 mentions d'obstacles (chaque répondant pouvait identifier jusqu'à trois obstacles) (Tableau 2; Figure 1b). Les trois obstacles les plus fréquemment identifiés ont été 1) la marche à l'entrée chez 19 répondants (54,3%), 2) les portes et poignées chez 16 répondants (45,7%) et 3) le trottoir chez 14 répondants (40,0%). Les autres obstacles identifiés étaient: l'absence d'identification de l'entrée, l'absence de panneaux de signalisation, l'éclairage, la surface du sol à l'extérieur (texture, couleur, motifs) et le manque de repères tactiles.

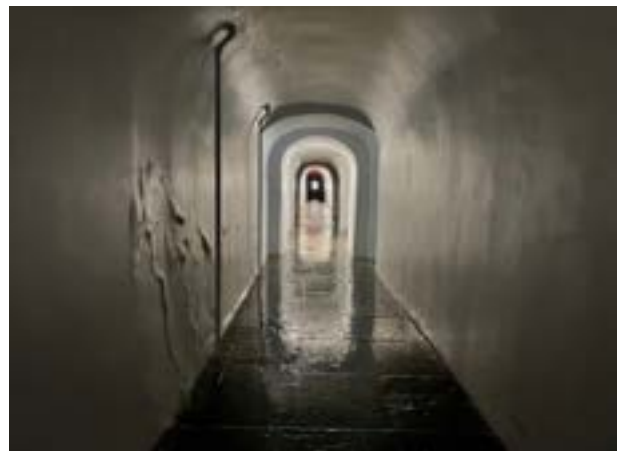
Figure 2a. Corridor

**Corridor :** Au total, 35 répondants ont identifié 12 éléments comme des obstacles liés à l'accessibilité d'un corridor du Vieux-Séminaire pour un total de 103 mentions d'obstacles (chaque répondant pouvait identifier jusqu'à trois obstacles) (Tableau 3; Figure 2b). Les trois éléments les plus fréquemment identifiés ont été : 1) l'absence de main-courante chez 17 personnes (48,6%) ainsi que 2) la longueur du corridor et 3) la surface du plancher chez 13 personnes chacun (37,1%). Les autres éléments étaient l'absence de sièges, l'éclairage, les reflets ou éblouissements, les murs, la largeur du corridor, le contraste de couleur entre le plancher et les murs, l'absence de panneaux de signalisation, l'absence de repères tactiles et autres.

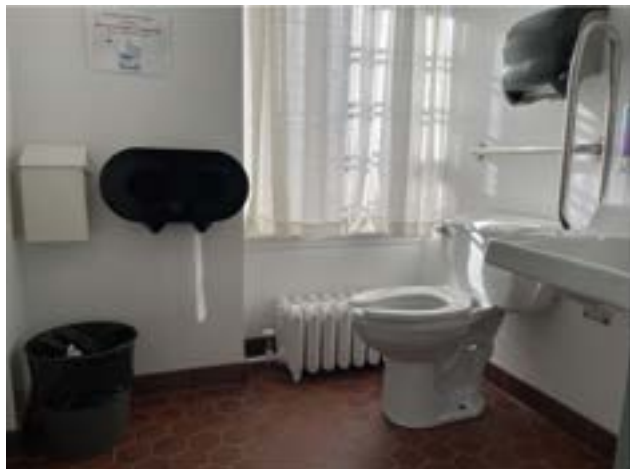
Figure 3a. Toilettes

**Toilettes :** Au total, 35 répondants ont identifié 12 éléments comme des obstacles liés à l'accessibilité d'une toilette du Vieux-Séminaire pour un total de 101 mentions d'obstacles (chaque répondant pouvait identifier jusqu'à trois obstacles) (Tableau 4; Figure 3b). Les trois obstacles les plus fréquemment identifiés ont été 1) les barres d'appui chez 9 personnes, (54,3%) 2) la localisation des accessoires pour 15 personnes (42,9%) et 3) l'espace pour manœuvrer et transférer chez 10 personnes (28,6%). Les autres obstacles identifiés sont les suivants : le lavabo, l'absence de comptoir, les mécanismes de chasse d'eau, le panneau d'identification des toilettes, la surface du

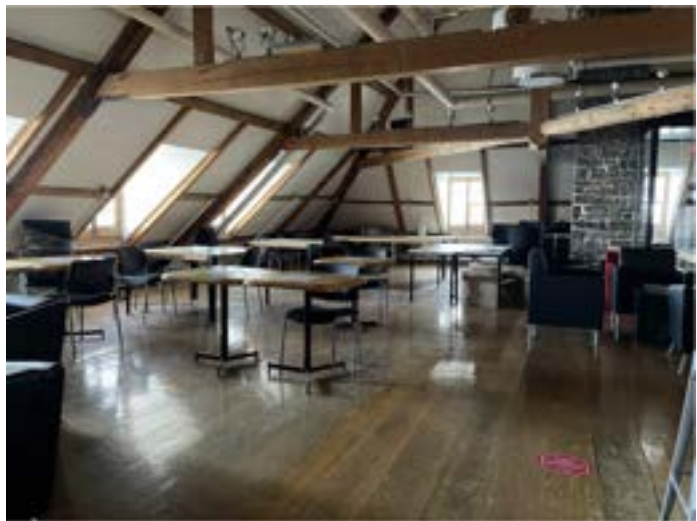
Figure 4a. Café

**Café :** Au total, 35 répondants ont identifié 11 éléments comme des obstacles liés à l'accessibilité du café du Vieux-Séminaire pour un total de 104 mentions d'obstacles (chaque répondant pouvait identifier jusqu'à trois obstacles) (Tableau 5; Figure 4b). Les trois éléments les plus fréquemment mentionnés ont été: 1) l'espace de circulation, identifié comme obstacle par 17 personnes (48,6%); 2) les tables, ayant été sélectionnées par 16 personnes (45,7%) et 3) les sièges, sélectionnés comme obstacles par 11 personnes (31,4%). Les autres éléments mentionnés étaient le plafond et les murs en pignon, les fenêtres, l'absence de panneaux de signalisation, l'absence de repères tactiles, les reflets ou éblouissements, l'éclairage et l'élément « autres ».

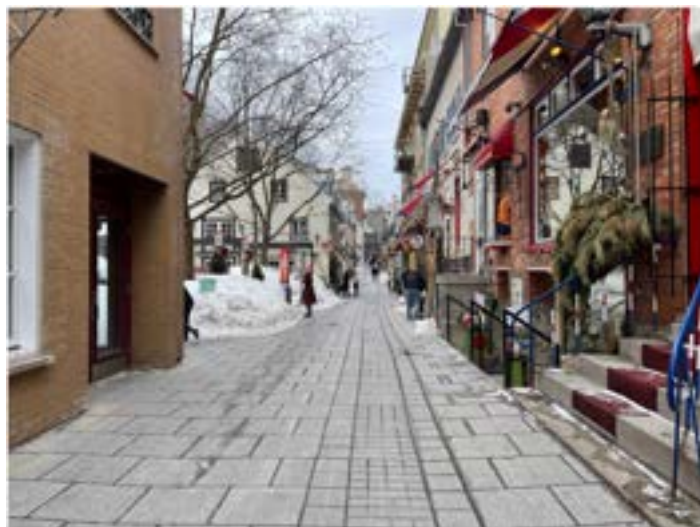
Figure 5a. Rue Petit Champlain

**Rue du Petit Champlain :** Au total, 35 répondants ont identifié 12 éléments comme des obstacles liés à l'accessibilité de la rue du Petit Champlain pour un total de 102 mentions d'obstacles (chaque répondant pouvait identifier jusqu'à trois obstacles) (Tableau 6; Figure 5b). Les trois éléments les plus fréquemment mentionnés par les répondants ont été : 1) les entrées des commerces élément mentionné par 19 répondants (57,3%), 2) l'absence de sièges ou d'aire de repos identifiée par 18 répondants (51,4%) et 3) la surface du sol mentionnée par 40,0%). Les autres obstacles étaient l'inclinaison du sol, l'absence de repères tactiles,

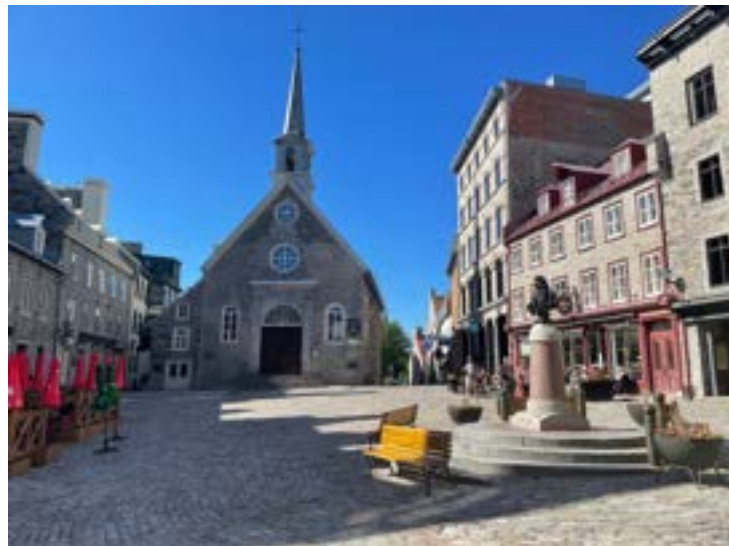
Figure 6a. Place Royale

**Place Royale :** Au total, 35 répondants ont identifié 10 éléments comme des obstacles liés à l'accessibilité de la Place Royale pour un total de 102 mentions d'obstacles (chaque répondant pouvait identifier jusqu'à trois obstacles) (Tableau 7; Figure 6b). Les trois obstacles les plus fréquemment identifiés ont été 1) la surface du sol chez 17 personnes (48,6%), 2) l'inclinaison du sol chez 15 personnes (42,9%) et 3) les entrées des commerces chez 15 personnes également (42,9%). Les autres obstacles qui ont été identifiés étaient : les aires de repos insuffisantes, l'absence de repères tactiles, l'absence d'abri ou espace couvert, les bancs, l'espace de circulation, l'absence de panneaux de signalisation et l'éclairage.

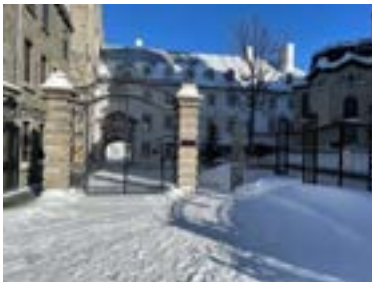
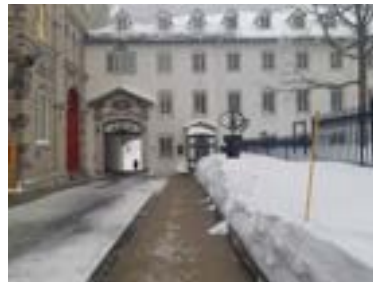
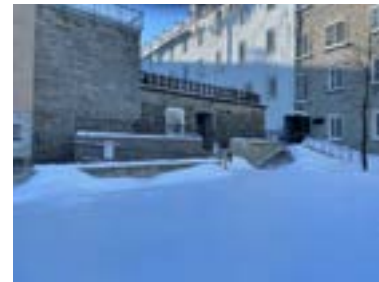
Figure 9. Images des entrées à l'École d'Architecture au Vieux Séminaire

- Aucune voie pour piétons du trottoir à l'entrée SECONDAIRE du bâtiment, malgré un espace de passage suffisamment large.
- Surface gravellée près de l'entrée SECONDAIRE entraînant des possibilités de glisser et difficilement praticable en fauteuil roulant.
- Aires extérieures près des entrées non dégagée (neige) à certains moments, notamment près de l'entrée SECONDAIRE.
- Manque de signalisation dans les entrées.
- Absence d'affiche indiquant ACCUEIL sur la porte PRINCIPALE du bâtiment (actuellement affiche apposée sur la clôture près de l'entrée principale).
- Aucune affiche ou signalisation de direction n'est disponible.
- Aucune main-courante à l'entrée du stationnement pour le chemin menant à l'entrée secondaire, une portion du chemin qui présente une pente prononcée (plus de 8%)
- Aucune aire de repos disponible à l'extérieur des entrées.

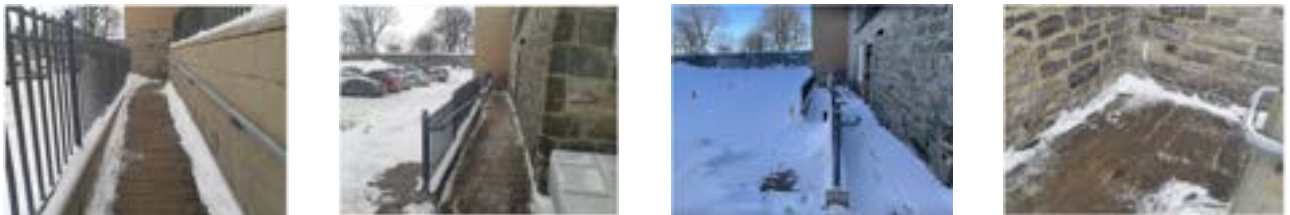
Figure 10. Images de la rampe de l'entrée secondaire

- Espaces relativement prononcés entre les planches de la rampe d'accès en bois.
- Largeur de la rampe extérieure limitée.
- Dimensions restreintes du pallier.
- Aucune bande de contraste ou antidérapantes disponible.
- Rampe extérieure menant à l'entrée SECONDAIRE non dégagée (neige) à certains moments
- Absence de main courante d'un côté de la rampe et main courant en métal sans extensions au début et à la fin de la rampe.
- Absence de protection à l'endroit dédié à la livraison.
