HERITAGE AXS PATRIMOINE

RAPPORT DE RECHERCHE
Soumis à Normes d'accessibilité Canada
30/08/2024

Dr. Ernesto Morales
Université Laval

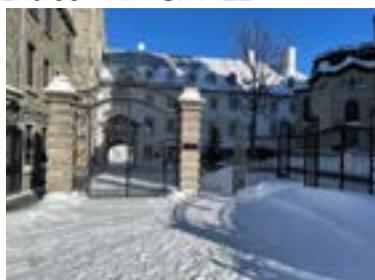
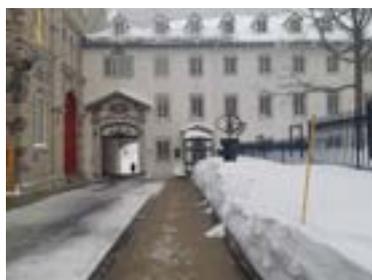
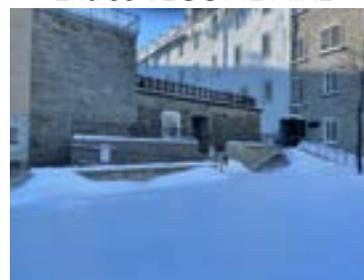
Figure 9. Images des entrées à l'École d'Architecture au Vieux Séminaire

- Aucune voie pour piétons du trottoir à l'entrée SECONDAIRE du bâtiment, malgré un espace de passage suffisamment large.
- Surface gravillonnée près de l'entrée SECONDAIRE entraînant des possibilités de glisser et difficilement praticable en fauteuil roulant.
- Aires extérieures près des entrées non dégagée (neige) à certains moments, notamment près de l'entrée SECONDAIRE.
- Manque de signalisation dans les entrées.
- Absence d'affiche indiquant ACCUEIL sur la porte PRINCIPALE du bâtiment (actuellement affiche apposée sur la clôture près de l'entrée principale).
- Aucune affiche ou signalisation de direction n'est disponible.
- Aucune main-courante à l'entrée du stationnement pour le chemin menant à l'entrée secondaire, une portion du chemin qui présente une pente prononcée (plus de 8%)
- Aucune aire de repos disponible à l'extérieur des entrées.

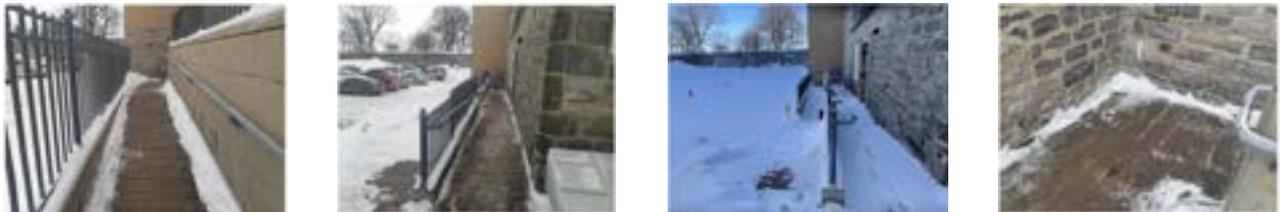
Figure 10. Images de la rampe de l'entrée secondaire

- Espaces relativement prononcés entre les planches de la rampe d'accès en bois.
- Largeur de la rampe extérieure limitée.
- Dimensions restreintes du pallier.
- Aucune bande de contraste ou antidérapantes disponible.
- Rampe extérieure menant à l'entrée SECONDAIRE non dégagée (neige) à certains moments
- Absence de main courante d'un côté de la rampe et main courant en métal sans extensions au début et à la fin de la rampe.
- Absence de protection à l'endroit dédié à la livraison.

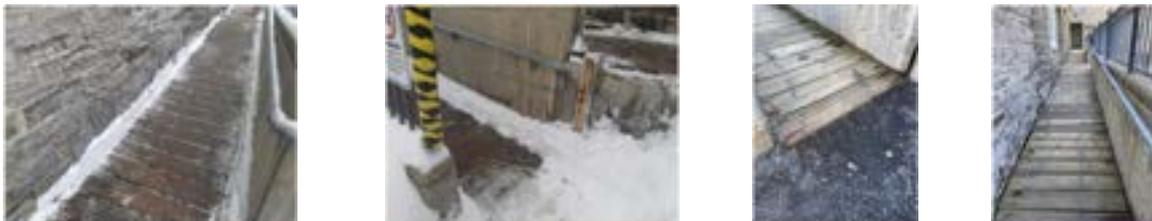
Figure 11. Images de la rampe de l'entrée secondaire
